**RESTAURATIEPLAN**  
**JARDIN D'ÉMAIL**  
**VAN JEAN DUBUFFET**  
**'EEN REMBRANDT VAN BETON'**

## HET KUNSTWERK

## RESTAURATIEPLAN

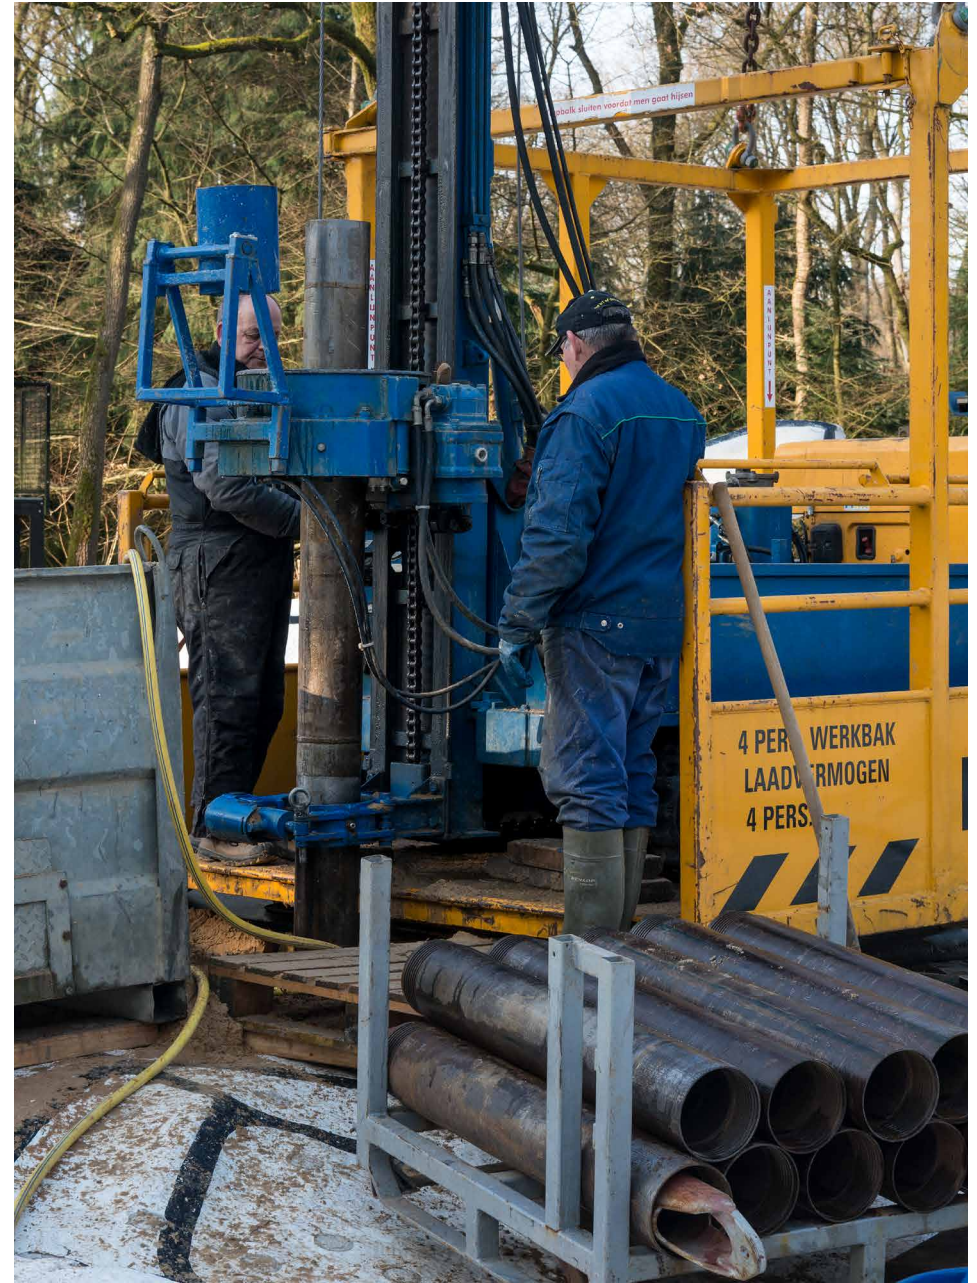
Uitvoeren van de 40 meter diepe bronboringen door Van Tongeren BV, november 2016

Het oude systeem kan niet worden verwijderd, omdat het plateau dan open gezaagd zou moeten worden, wat het kunstwerk deels zou vernietigen. Voor het nieuwe systeem zijn achtentwintig bronboringen uitgevoerd met nieuwe regenwaterafvoerbuizen en met speciale opvangputten die goed ingepast kunnen worden in het oppervlak van het kunstwerk. Hiermee is de waterafvoer voor minstens honderd jaar verzekerd.

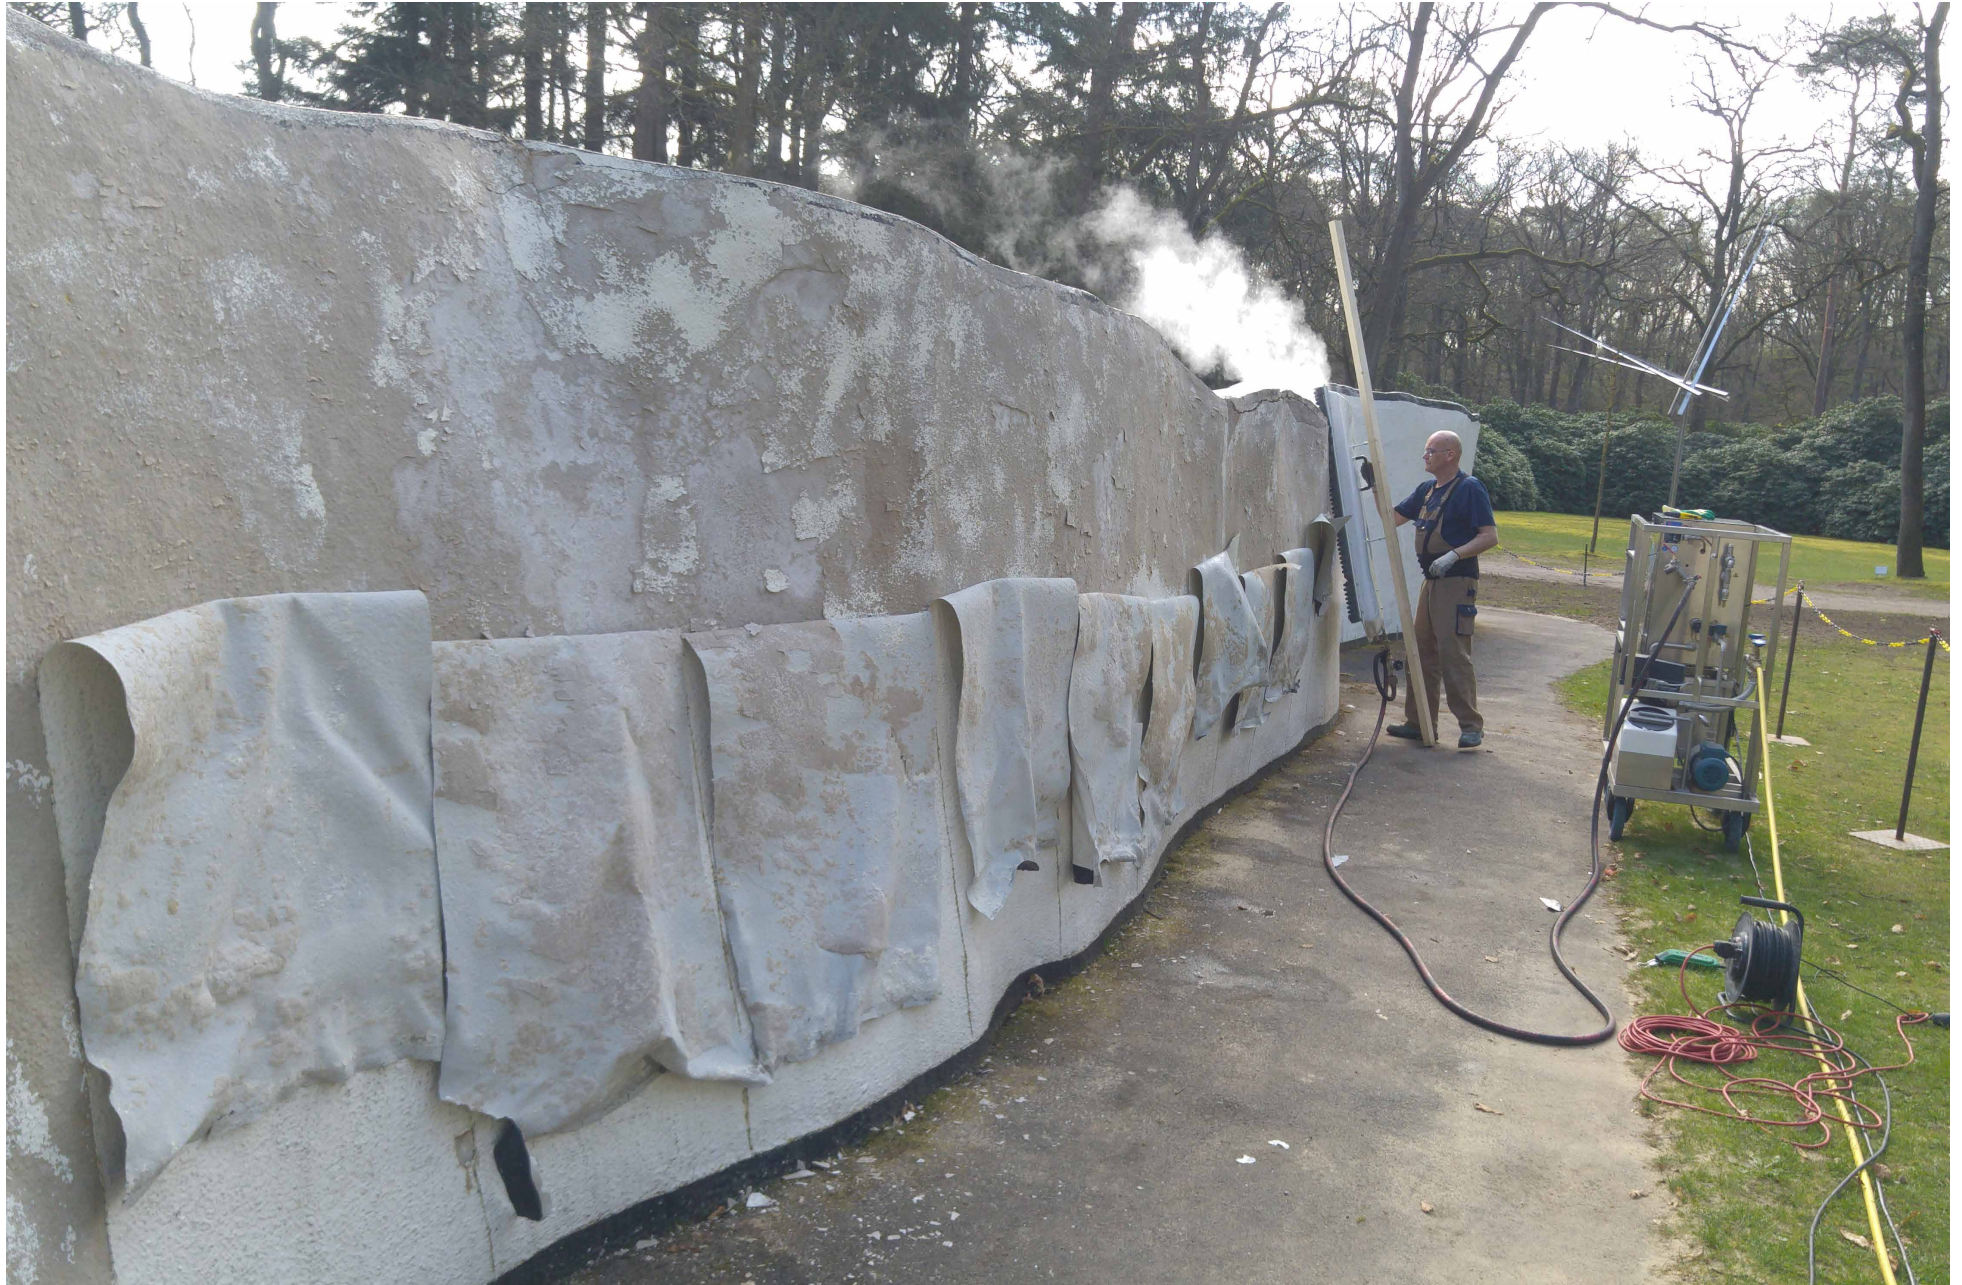
Een medewerker van IECRT aan de slag met de 'behangstomer'

Met een speciaal ontwikkelde reuzenformaat 'behangstomer' worden de polyurethaan verflagen strook voor strook losgeweekt. Wat eerder al met de Georadar is geconcludeerd wordt nu echt zichtbaar: de enorme schade
